# UTVRĐIVANJE UZROKA POŽARA U POSTUPCIMA VJEŠTAČENJA Primjeri iz sudske prakse

**Zvonko Rumenjak**, mag. ing. mech.; mag. ing. sec.  
Stalni sudski vještak i procjenitelj

SEMINAR HRVATSKE UDRUGE ZA ZAŠTITU OD POŽARA

## **Vještačenje uzroka i mjesta nastanka požara na požarištu obiteljske kuće**

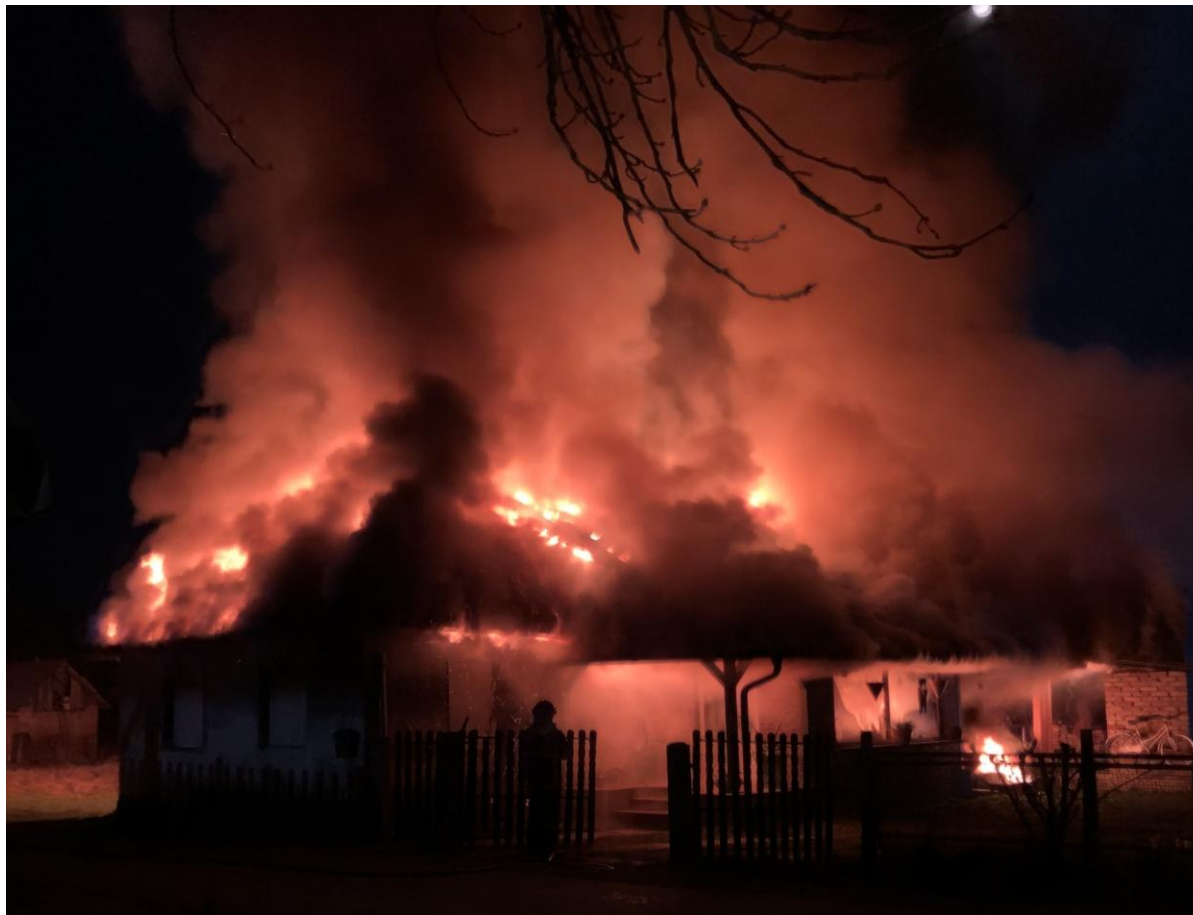
# Požar u razbuktanoj fazi

- Dana 28.03.2021.g. oko 22,45 sati, došlo je do požara na obiteljskoj kući kojom prilikom je ista izgorjela u cijelosti, osim zidova; sav namještaj, odjeća, obuća ...
- Netko od ukućana čuo je pucketanje i miris dima, izlaskom na dvorište uočili su svjetlucanje na tavanu, zatim plamen.
- Požar je vrlo brzo poprimio razmjere razbuktanog požara (tzv. *Flashover*).

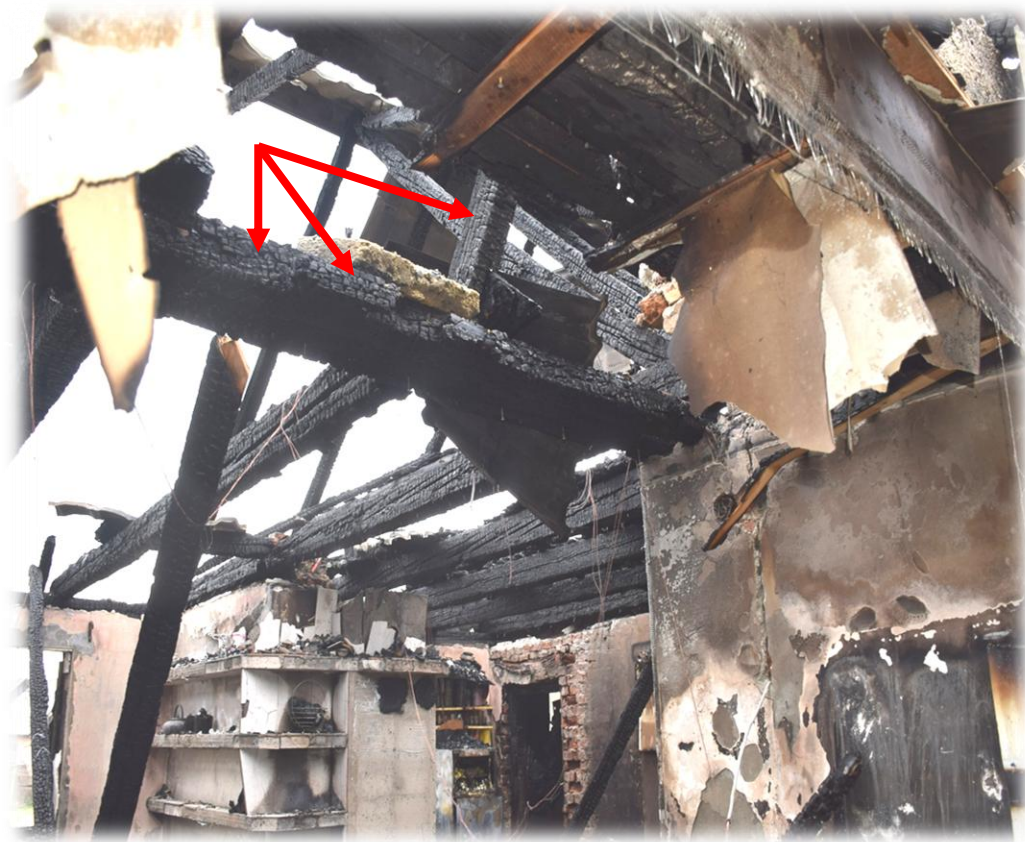
## Požarni krš, 3

Na stropnim drvenim gredama se ocrtaava uzorak tzv. „krokodilske kože” .

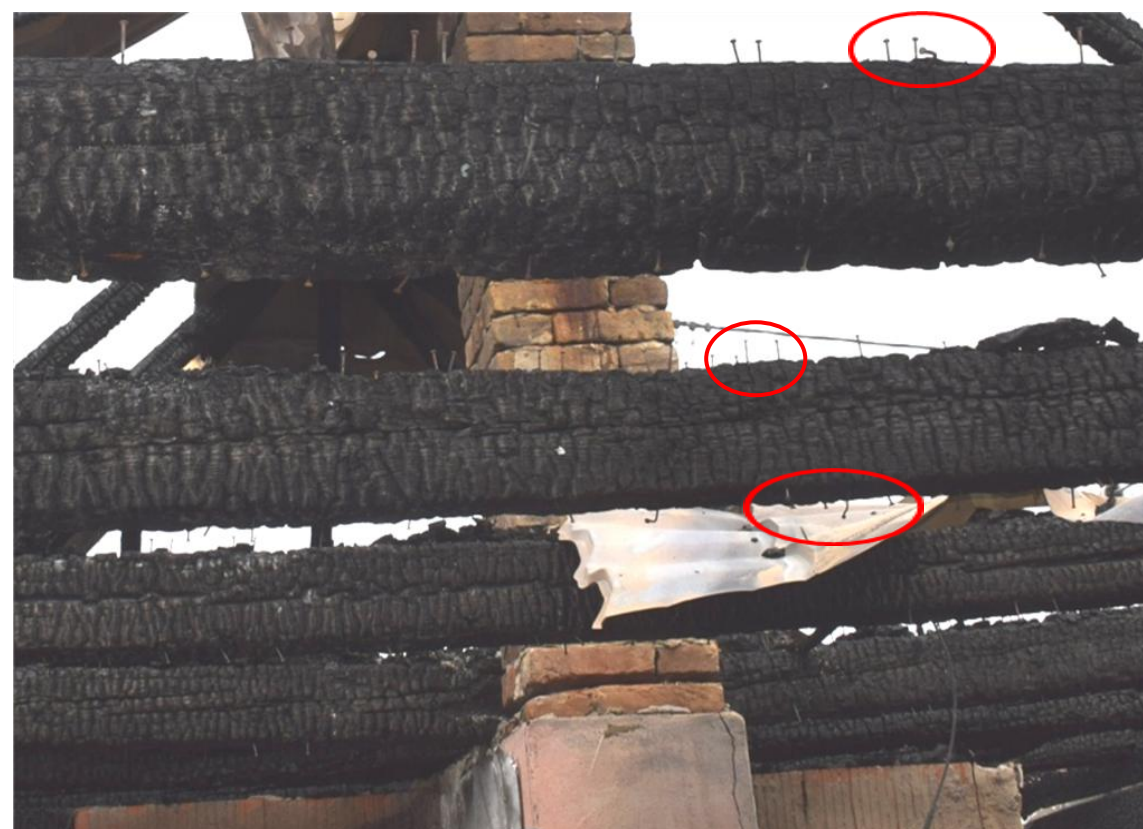
Na gredama se vide čavli kojima su podne i stropne daske bile učvršćene za grede.

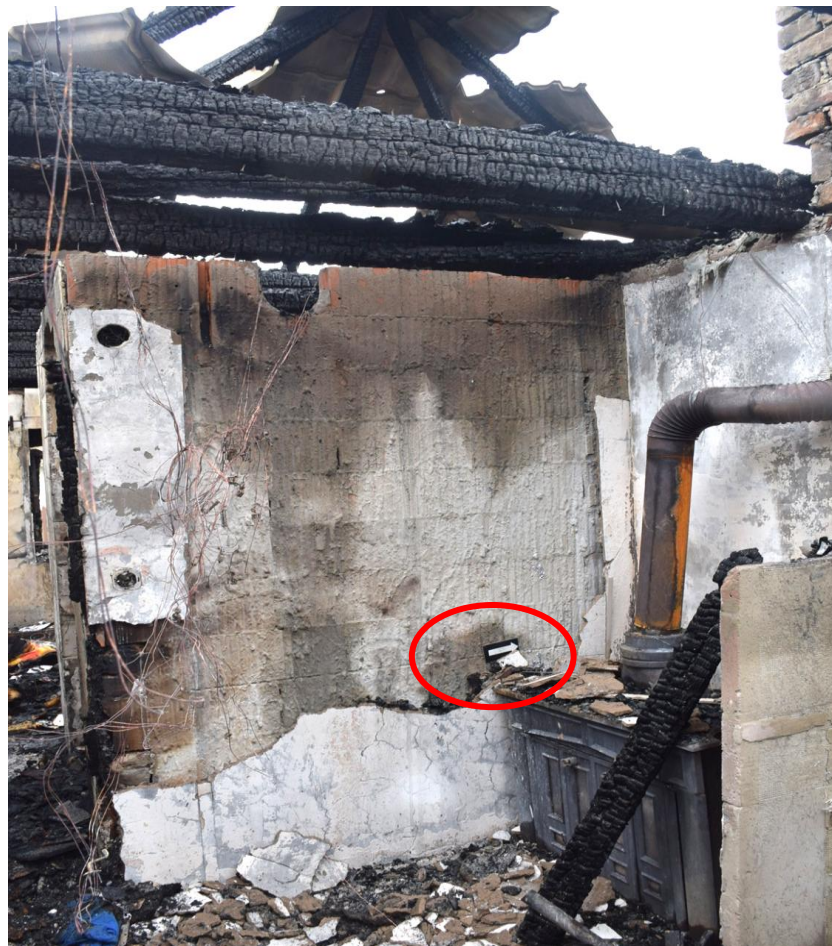
# Požarni krš, 5

Strelicom su inspektori zaštite od požara označili curenje rastopljene aluminijske legure kućišta glavnog(nih) osigurača.

Tvrdnja nadležnog inspektora ZOP-a je da je do požara došlo radi kvara na električnom priključku iz mreže.

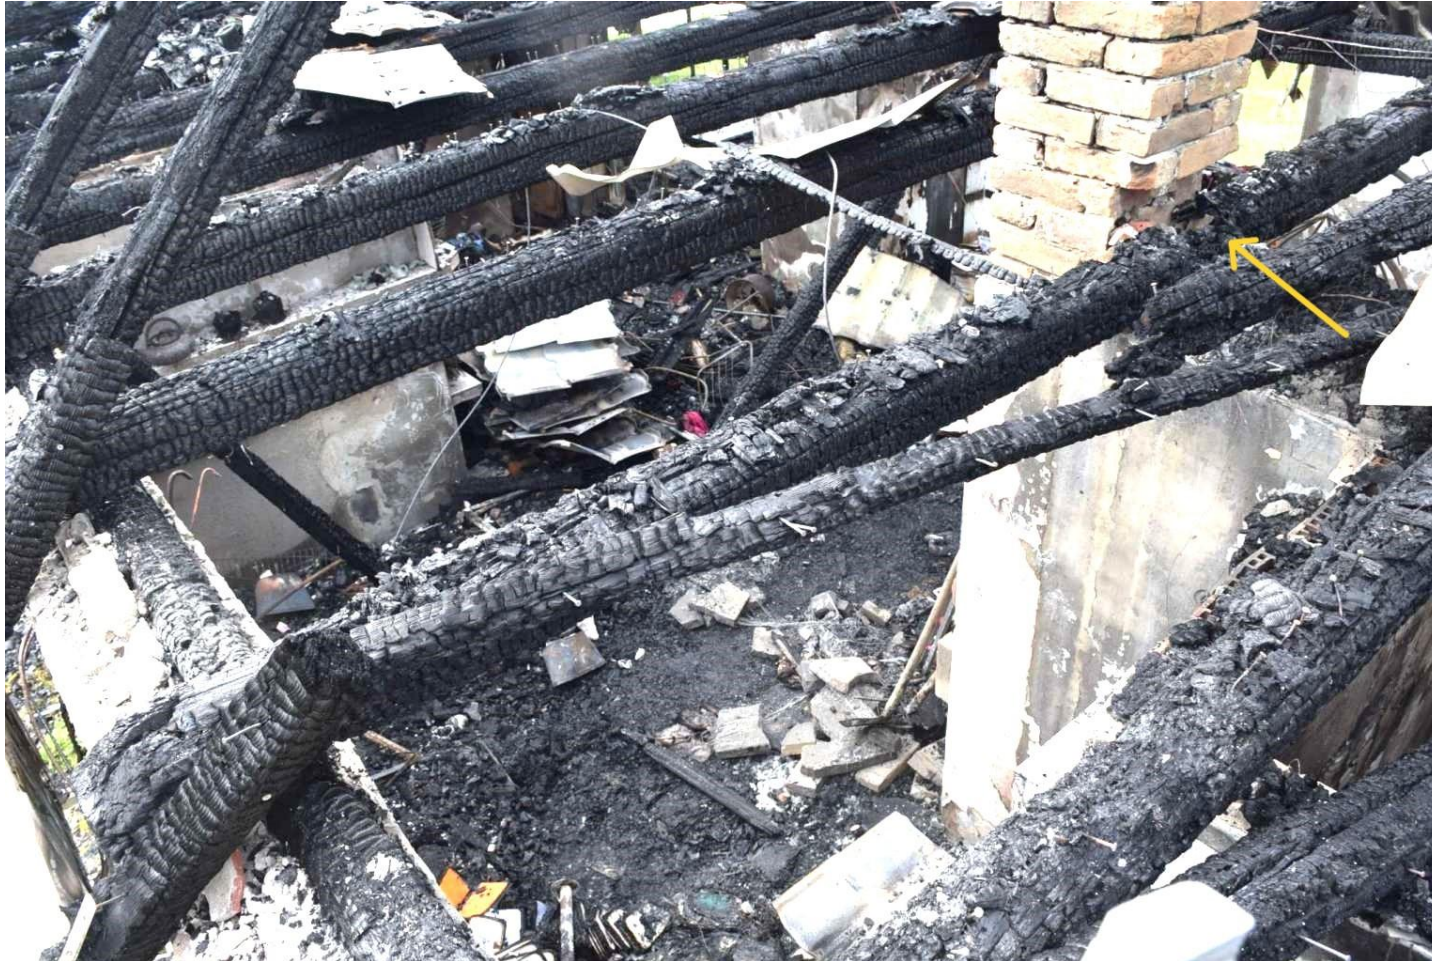
# Pogled na drvene hrastove grede krovišta neposredno uz dimnjak

Posebnu pažnju treba posvetiti detaljima, npr. **drvena greda uzidana u dimnjak!**

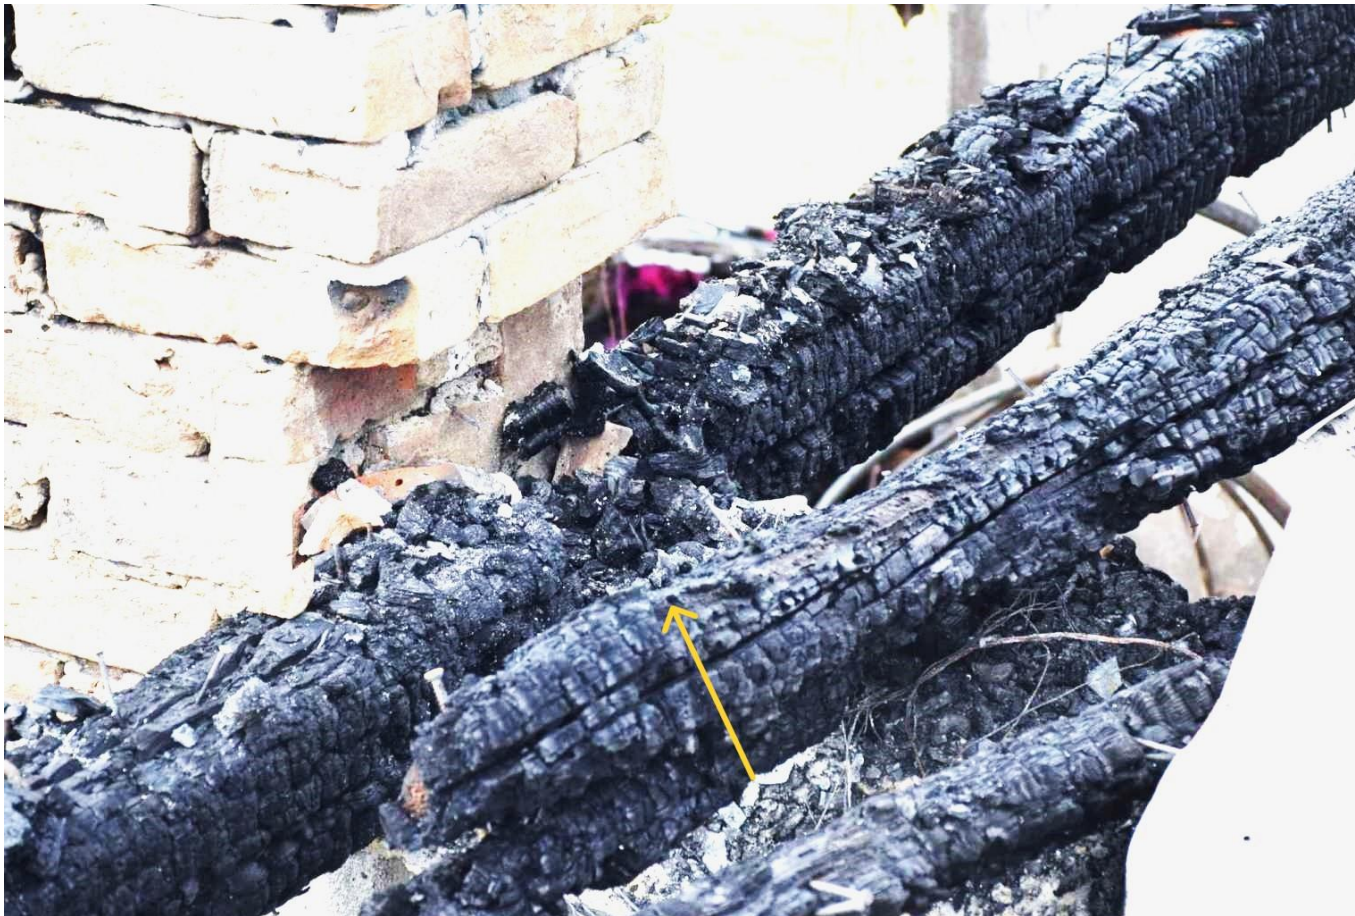
# Pogled na drvene grede krovišta neposredno uz dimnjak

Drvena greda 20x20 cm neposredno uz dimnjak, raspala se u sitne komade; dugotrajnim izlaganjem toplini (**piroliza**) pretvara se djelomično u drveni ugljen.

Mjesto nastanka požara je na **drvenoj gredi ugrađenoj u tijelo dimnjaka**. Tijelo dimnjaka je oslabljeno u smislu termo izolacije izuzimanjem opeke (cigle), kako bi se oslobodio prostor za drvenu gredu. Na drvenu gredu, koja je ugrađena u tijelo dimnjaka, bile su postavljene daske (pod tavana) i ispod drvene grede bile su postavljene i učvršćene daske (strop stambenog prostora).

Daske, predgrijane uslijed preuzimanja topline od "dimnjaka" kao i možebitnog otvorenog plamena, vrućih dimnih plinova kroz oštećeni dimnjak, su planule, te su požar prenijele vrućim zrakom, plazmom i isijavanjem topline na lako zapaljive ambalažne kutije i sadržaj pohranjenih u kutijama.

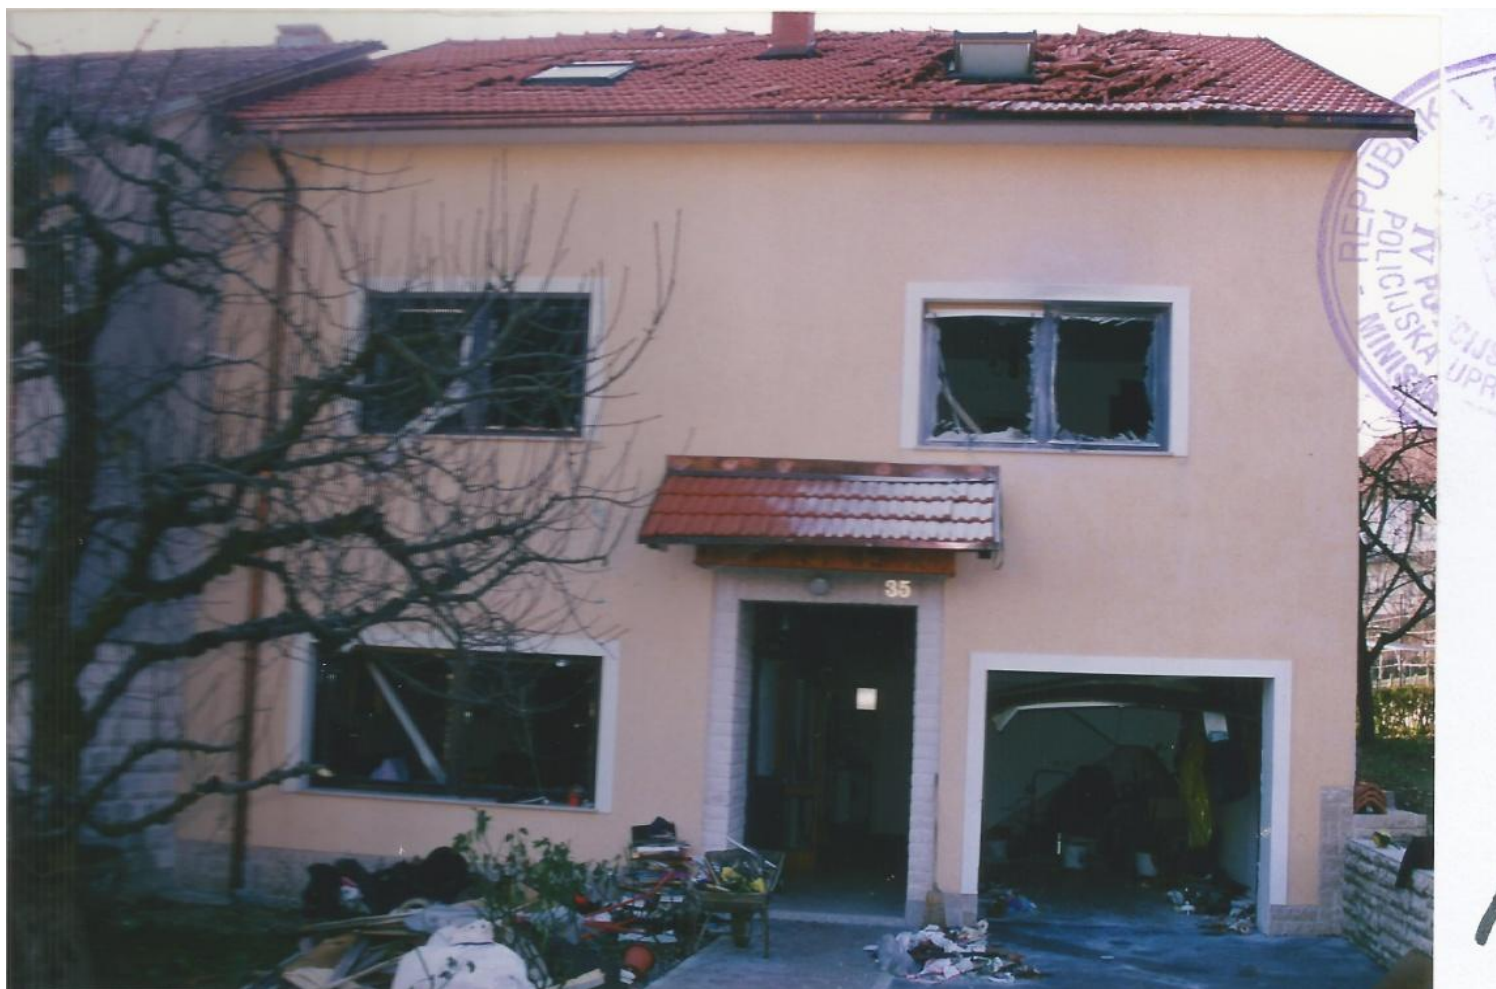
# Izgled ulične strane obiteljske kuće nakon eksplozije plina

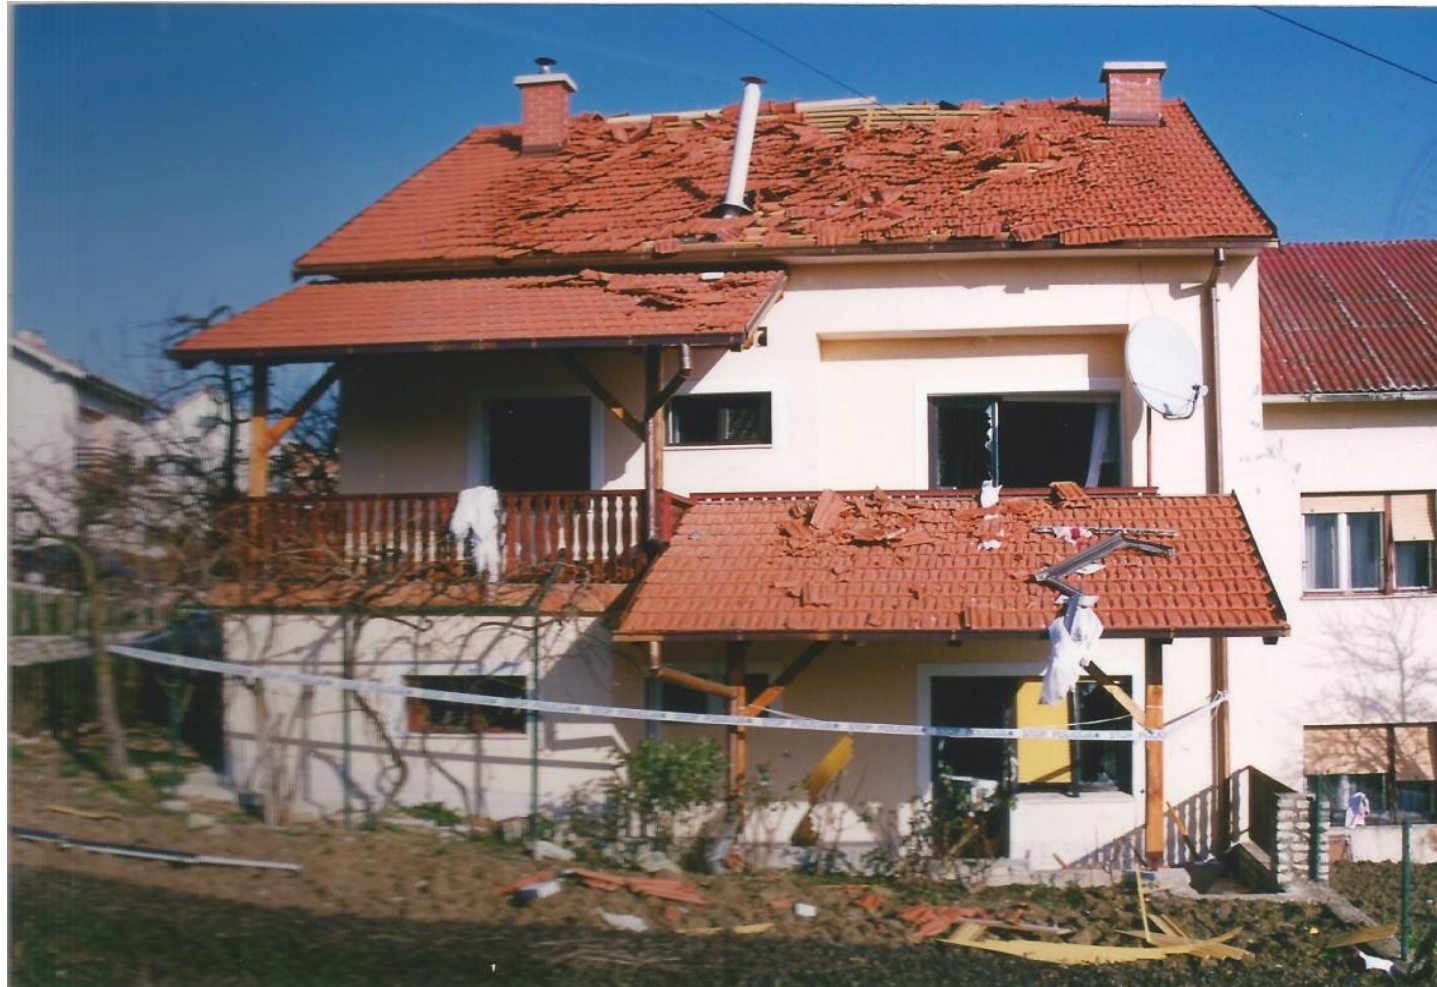
# Izgled bočne strane obiteljske kuće nakon eksplozije plina

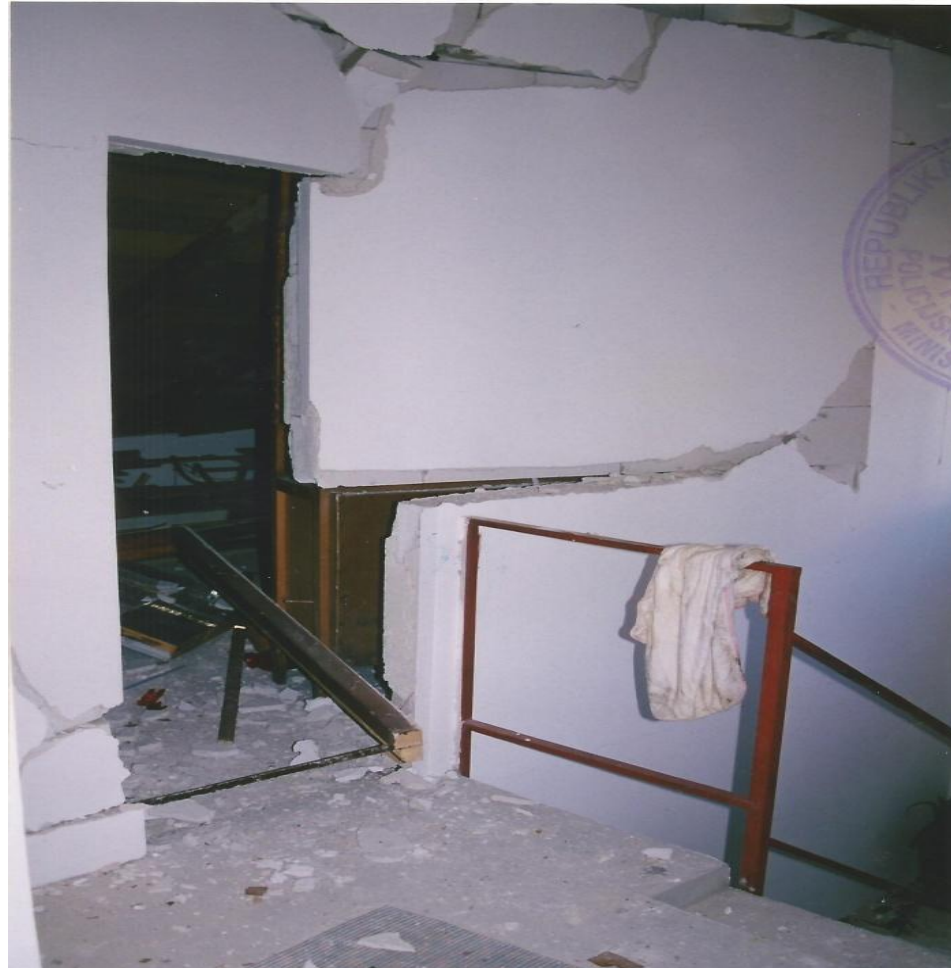
# Posljedice eksplozije u unutrašnjosti obiteljske kuće

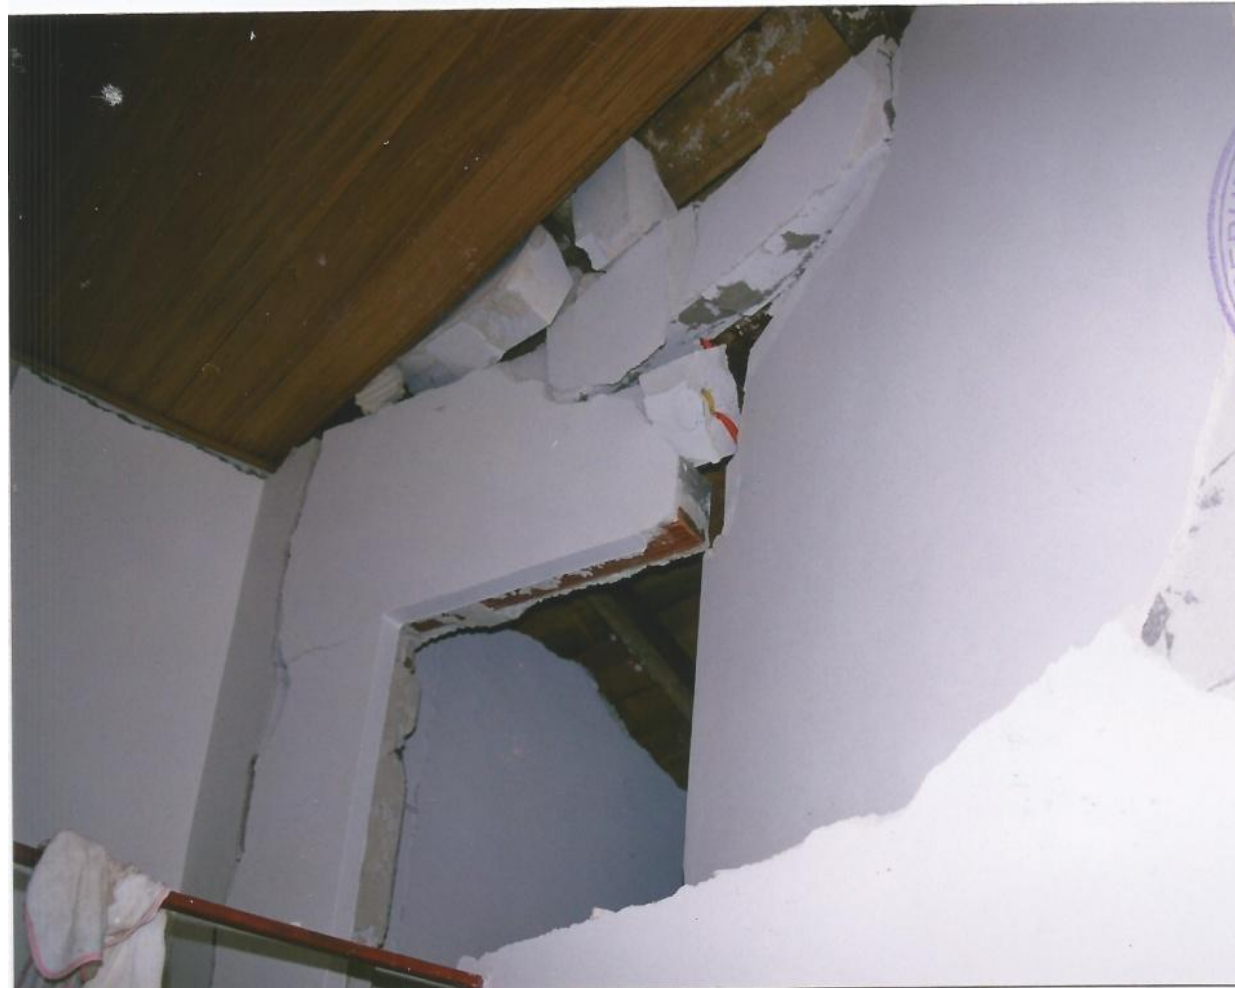
# Posljedice eksplozije u unutrašnjosti obiteljske kuće

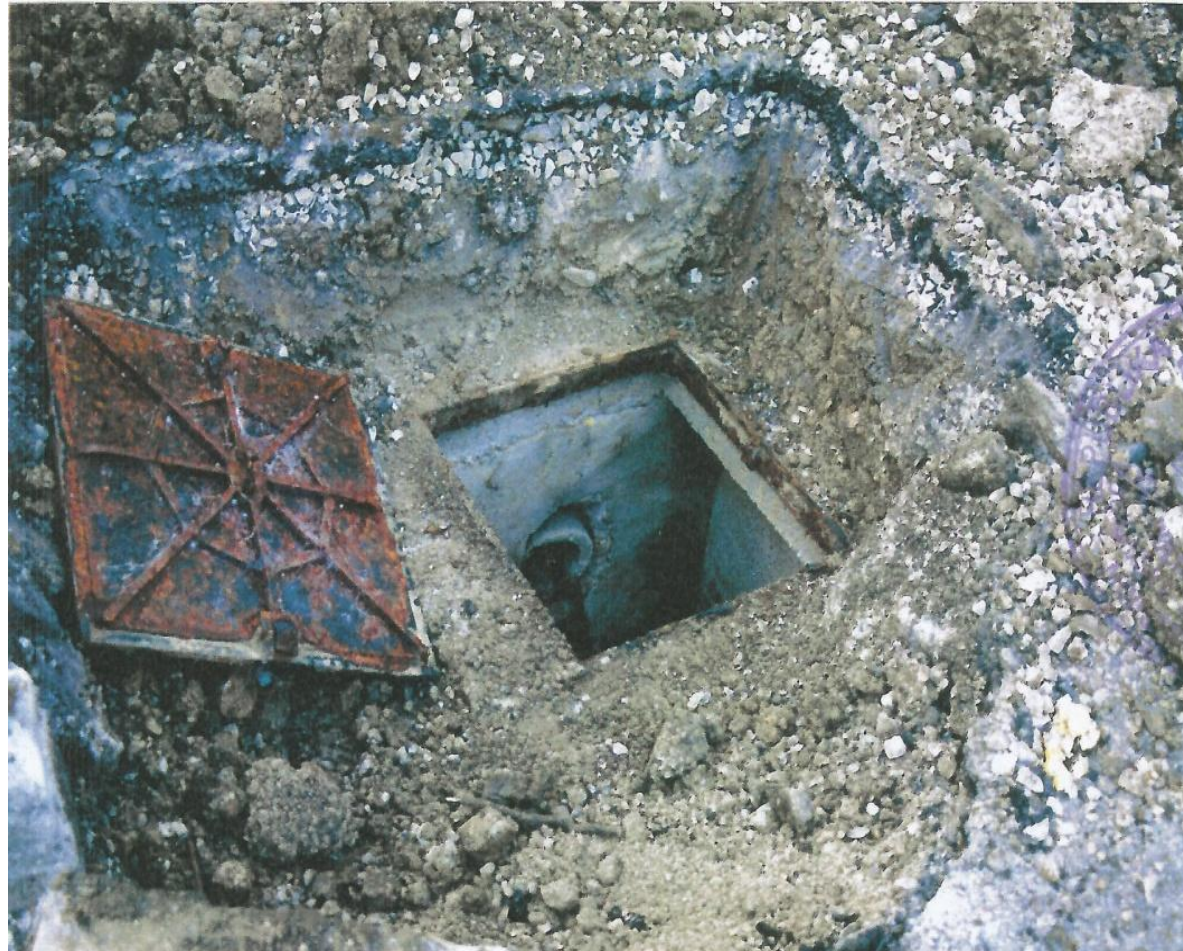
# Poklopac kanalizacijskog okna pronaden ispod 0,5 m nasipanog materijala ispod asfalta nogostupa

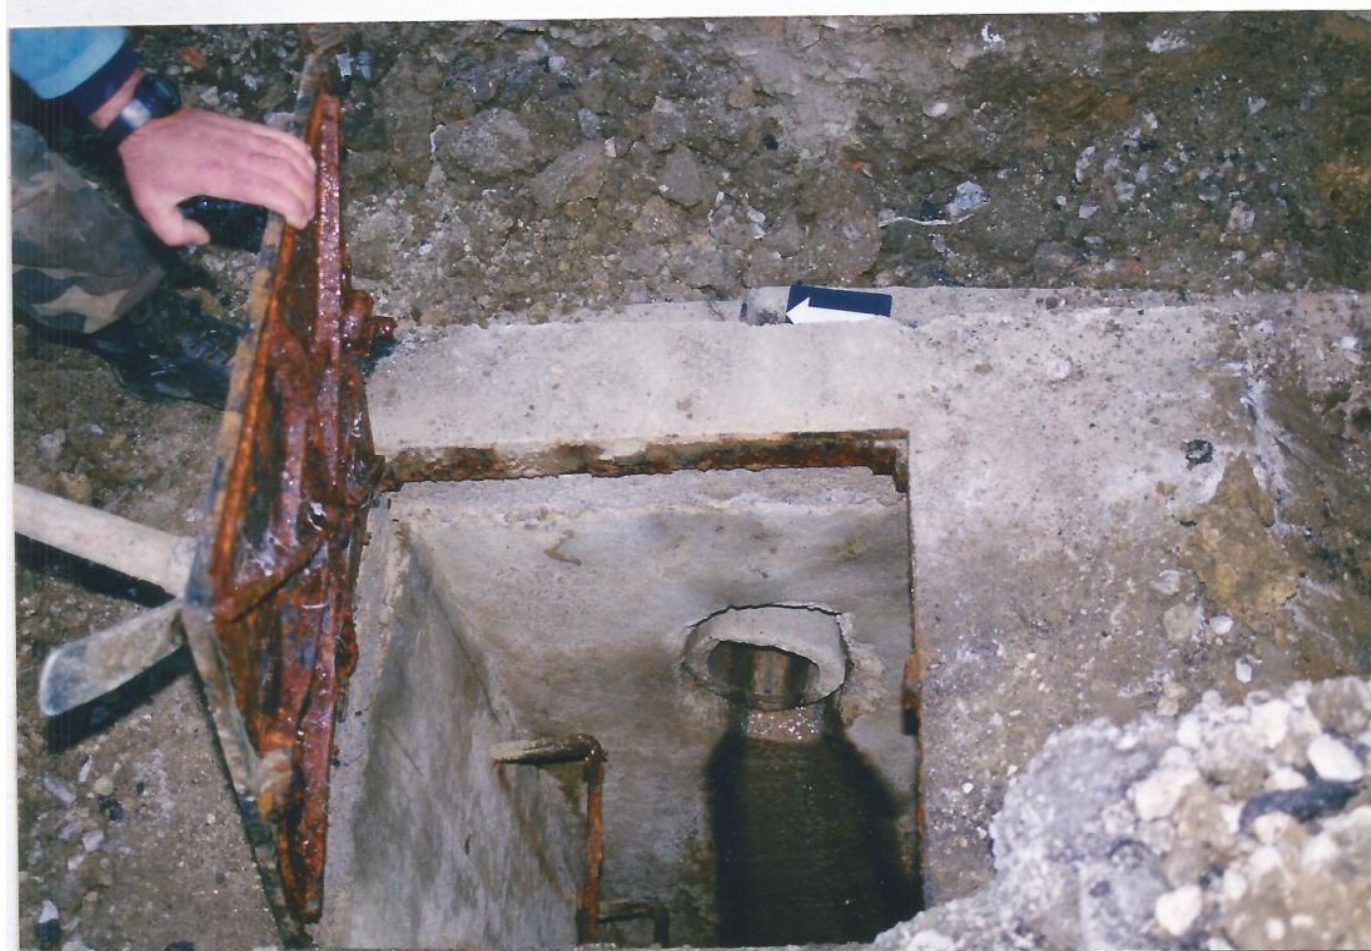
# Puknuti zavar dviju plinskih cijevi srednjeg tlaka neposredno pored kanalizacijskog okna

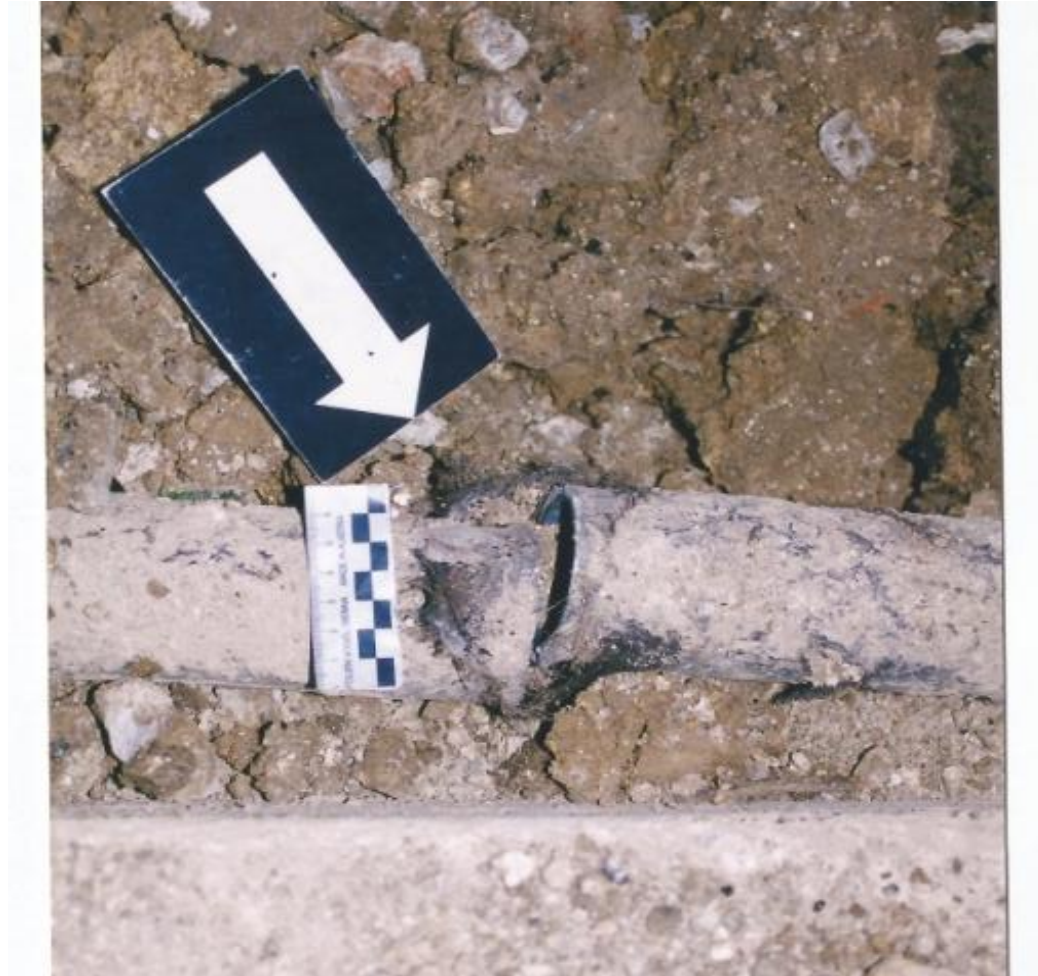
# Detalj puknutog zavora dviju plinskih cijevi srednjeg tlaka

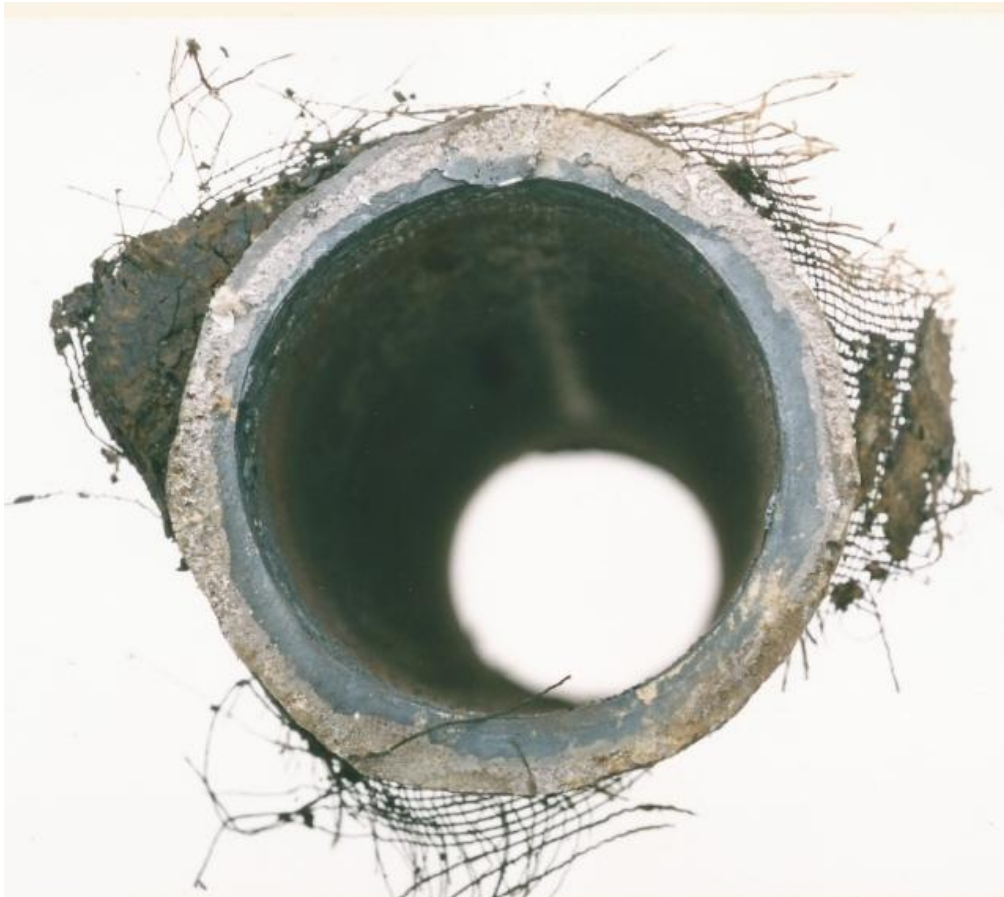
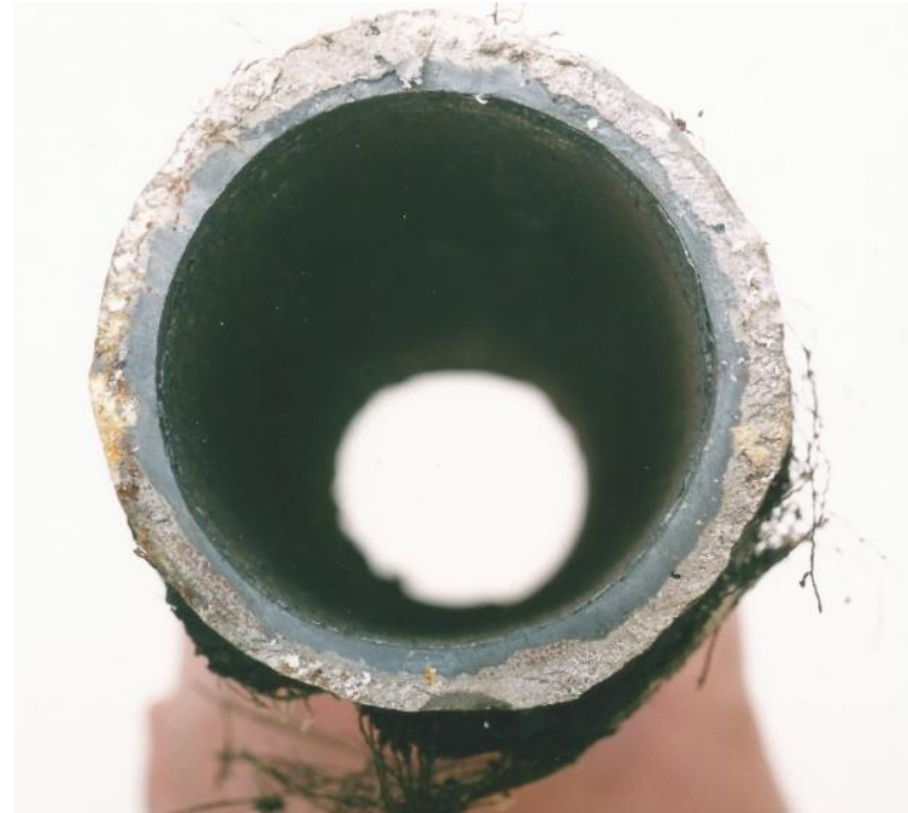
# Fotografirane čelične plinske cijevi čeono, mjesto gdje su trebale biti spojene nerastavnom vezom plinskim zavarivanjem (Izvor fotografije MUP)

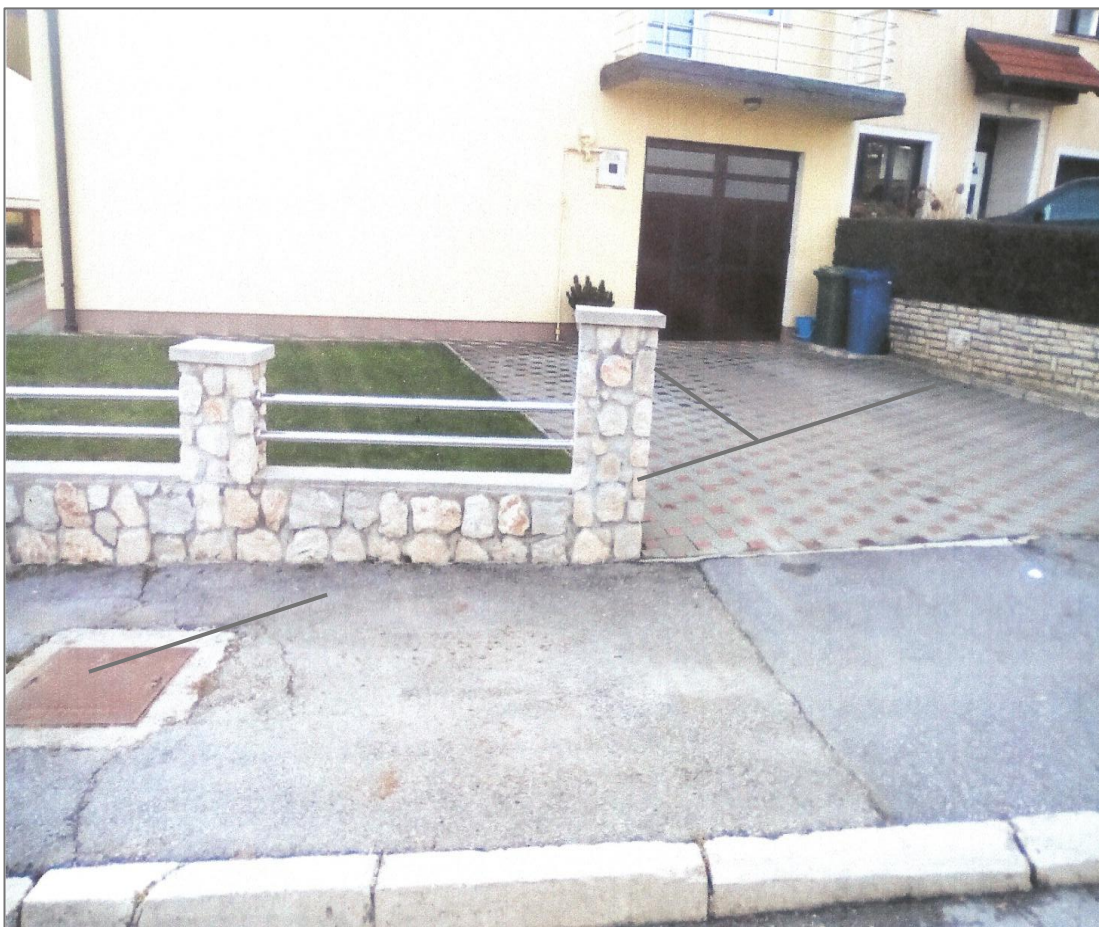
# Prikaz ulične strane obiteljske kuće sa trasom kanalizacijske cijevi

Put istrujalog plina iz puknutog plinskog cjevovoda širi se putem kanalizacijske cijevi do otvorenog plamena na plameniku plinskog bojlera vrste B1 u obiteljskoj kući.

Bojler vrste B1 je tip atmosferskog plinskog bojlera koji za rad koristi zrak iz prostorije u kojoj se nalazi i proizvode izgaranja ispušta u dimnjak.
