# UTVRĐIVANJE UZROKA POŽARA U POSTUPCIMA VJEŠTAČENJA Primjeri iz sudske prakse

**Zvonko Rumenjak**, mag. ing. mech.; mag. ing. sec.  
Stalni sudski vještak i procjenitelj

SEMINAR HRVATSKE UDRUGE ZA ZAŠTITU OD POŽARA

## **Vještačenje uzroka i mjesta nastanka požara na požarištu obiteljske kuće**

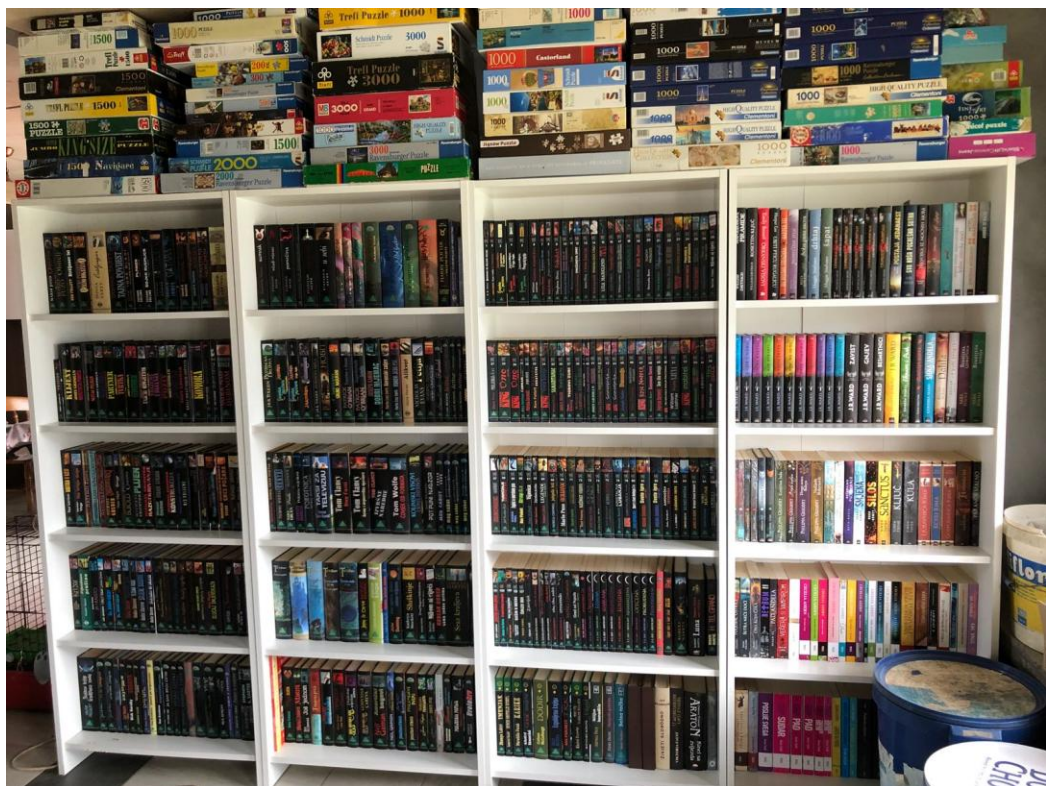
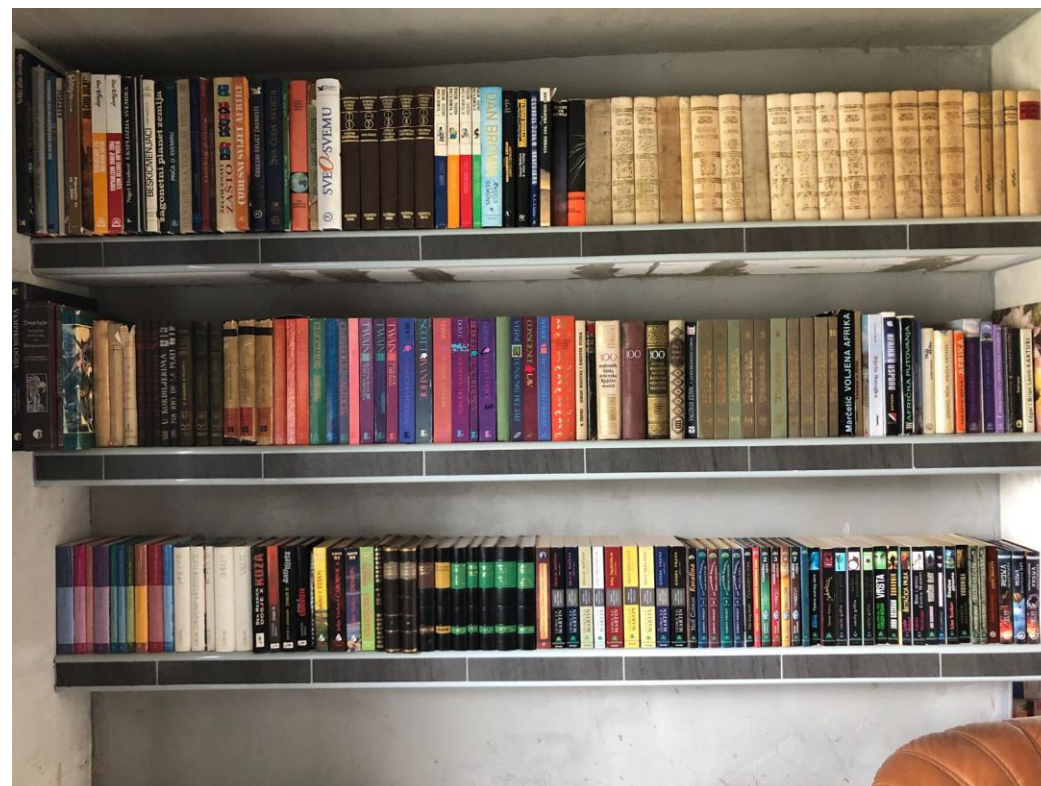
# Uređenje unutrašnjosti obiteljske kuće

- Potencijalno velika količina gorive tvari!

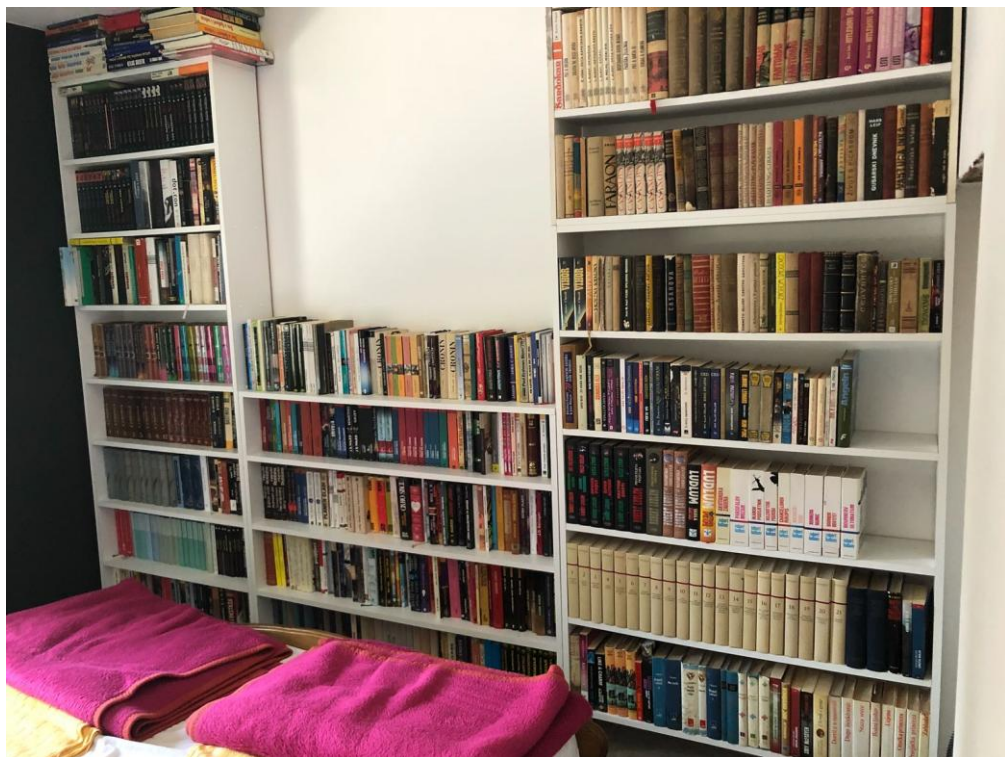
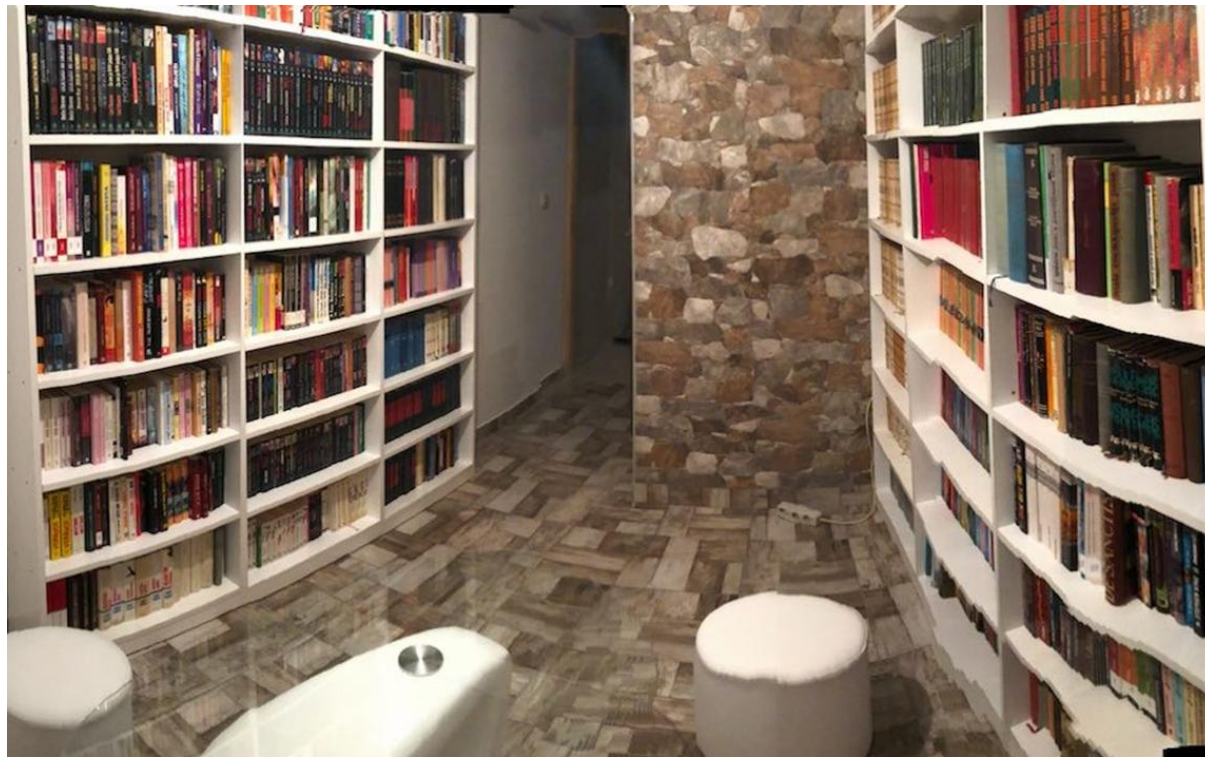
## Uređenje unutrašnjosti obiteljske kuće, 2

- Potencijalno velika količina gorive tvari!

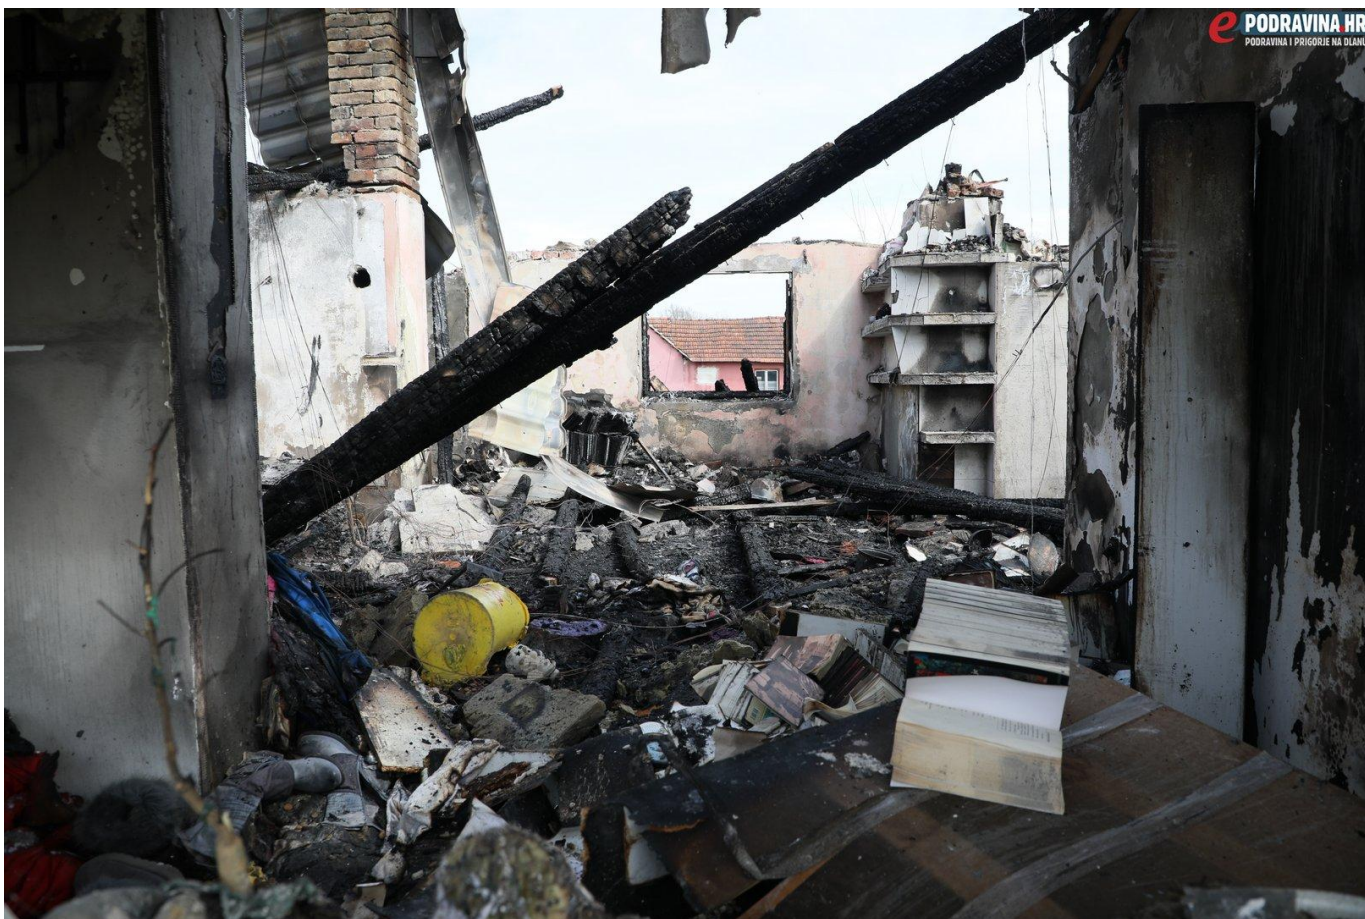
# Požarni krš, 1

Kroz zadatak vještačenja, kao jedno od bitnih pitanja postavlja se ono o **mjestu i uzroku požara.**

U tom smislu obavlja se detaljni vizualni pregled požarnog krša.

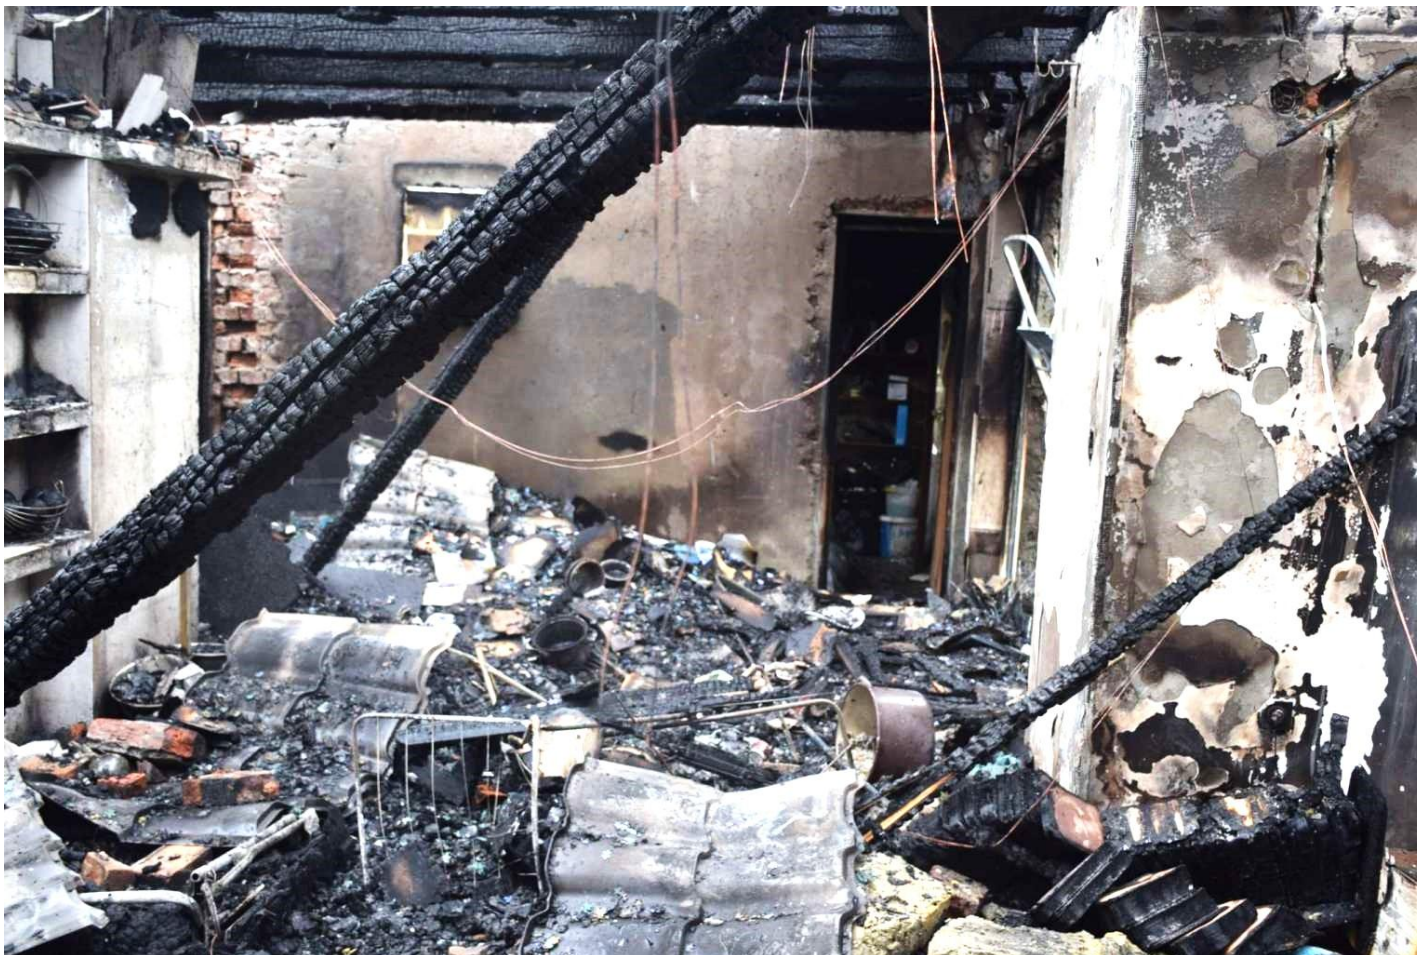
## Požarni krš, 4

Požar duže traje ostaje manje tragova i karakterističnih oštećenja koja mogu pomoći prilikom određivanja mjesta i uzroka požara.

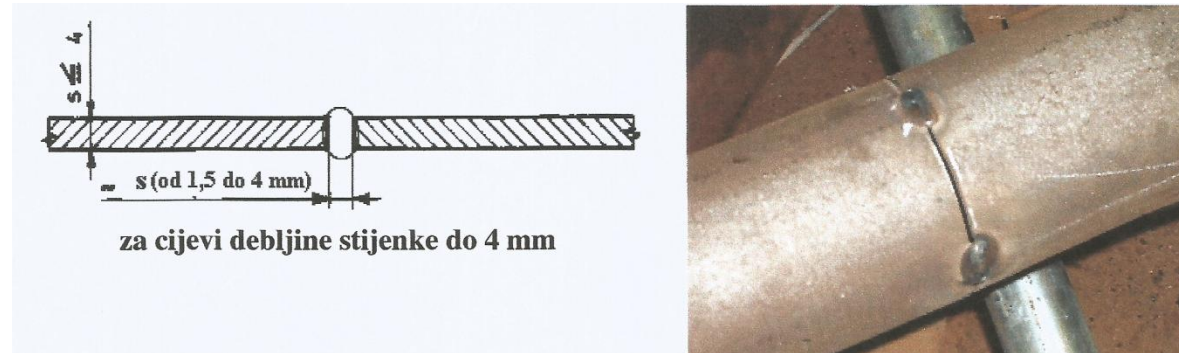
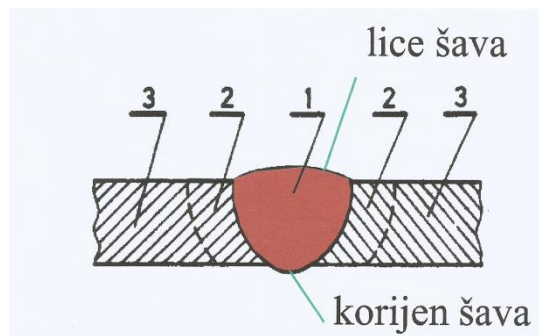
# Prikaz pripreme za zavarivanje

**1** zona taljenja (šav), **2** zona utjecaja topline, **3** zona nepromijenjenoga osnovnog materijala
